## **Pornichet**

# **Travaux de réaménagement de l'avenue de Pierre Percée et de réhabilitation de la cale de Pierre Percée**

Permis d'aménager

PA2 - Notice descriptive du terrain et du projet prévu

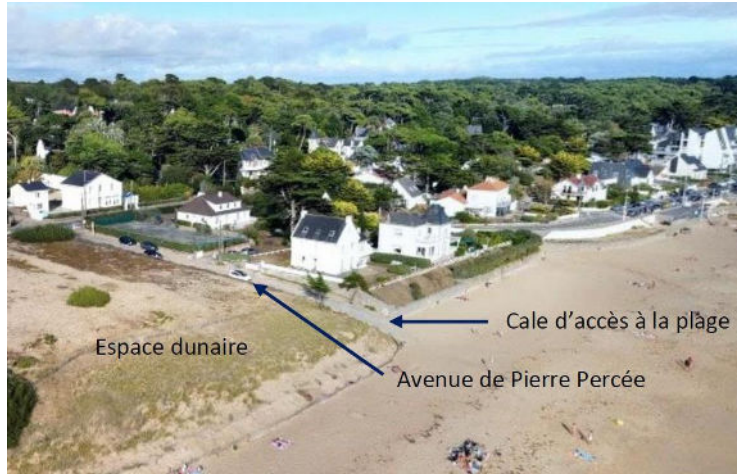
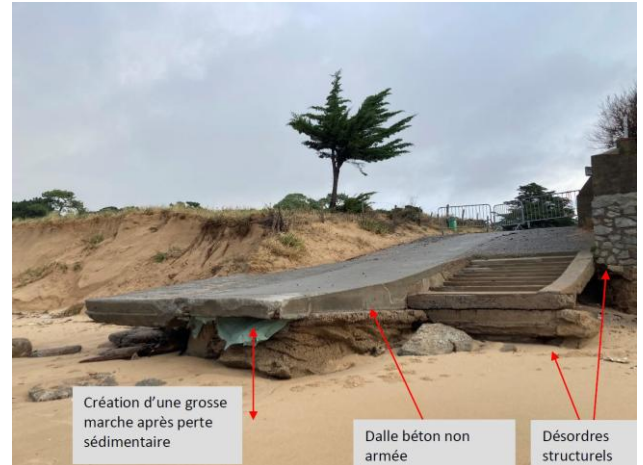
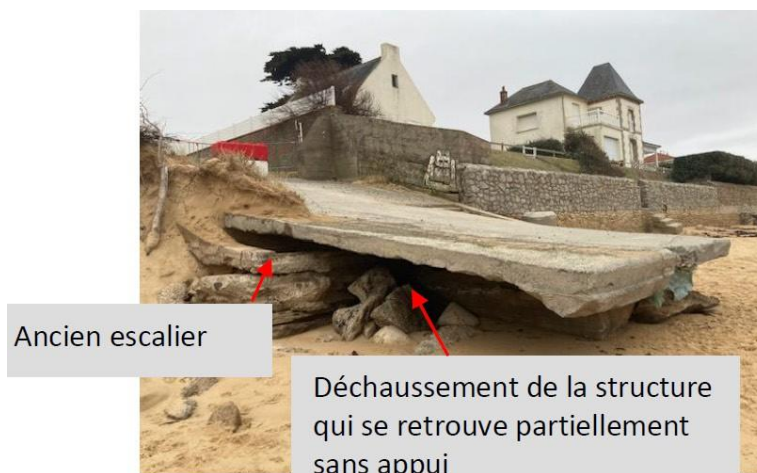
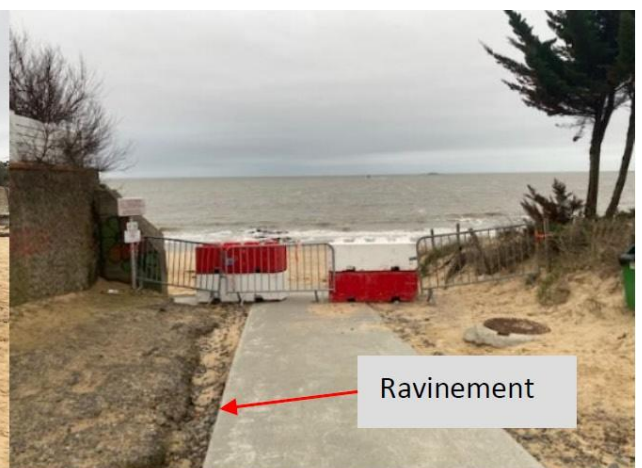
Lors des tempêtes de 2023, cette cale a subi de plein fouet le choc mécanique des vagues, ce qui a provoqué un affouillement très important sur sa partie basse. Le diagnostic réalisé en avril 2024 par le bureau d'études ASCIA a révélé les désordres suivants :

- Un déchaussement important des structures béton de la cale et de l'escalier en partie basse, qui se retrouvent sans support en période de fort désensablement,
- Des désordres et fragilités structurelles sur la partie basse de la cale et sur l'escalier,
- Des dalles béton non armées disposant d'un gros massif béton au centre mais pas sur les extrémités,
- Un ruissellement d'eaux pluviales conséquent sur l'avenue de Pierre Percée contribuant à la dégradation de la chaussée et au ravinement de la cale.

De plus, la perte sédimentaire constatée lors des coups de vent par forts coefficients entraîne régulièrement la création d'une marche pouvant atteindre plus d'un mètre entre le bas de la cale et le niveau de la plage, rendant ainsi impossible l'accès des véhicules techniques et de secours à la plage. Or, cet accès constitue l'unique accès technique et secours pour l'ensemble de la plage de Sainte-Marguerite. Il est de ce fait indispensable du point de vue de la sécurité des populations (intervention pompiers, zodiac...) et de la préservation des espaces et milieux (intervention Ville en cas de pollution, d'échouage d'algues vertes etc.).

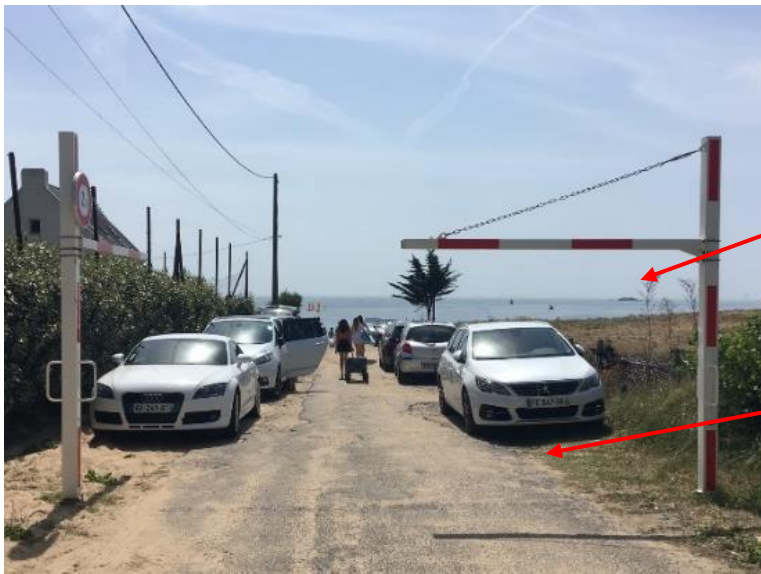
Circulation et stationnement lors des jours d'affluence, au ras de la zone dunaire dans une zone classée « NA2 » dans le PLUi

Avenue couverte en enrobé, favorisant le ruissellement sans infiltration des eaux pluviales dans le sol

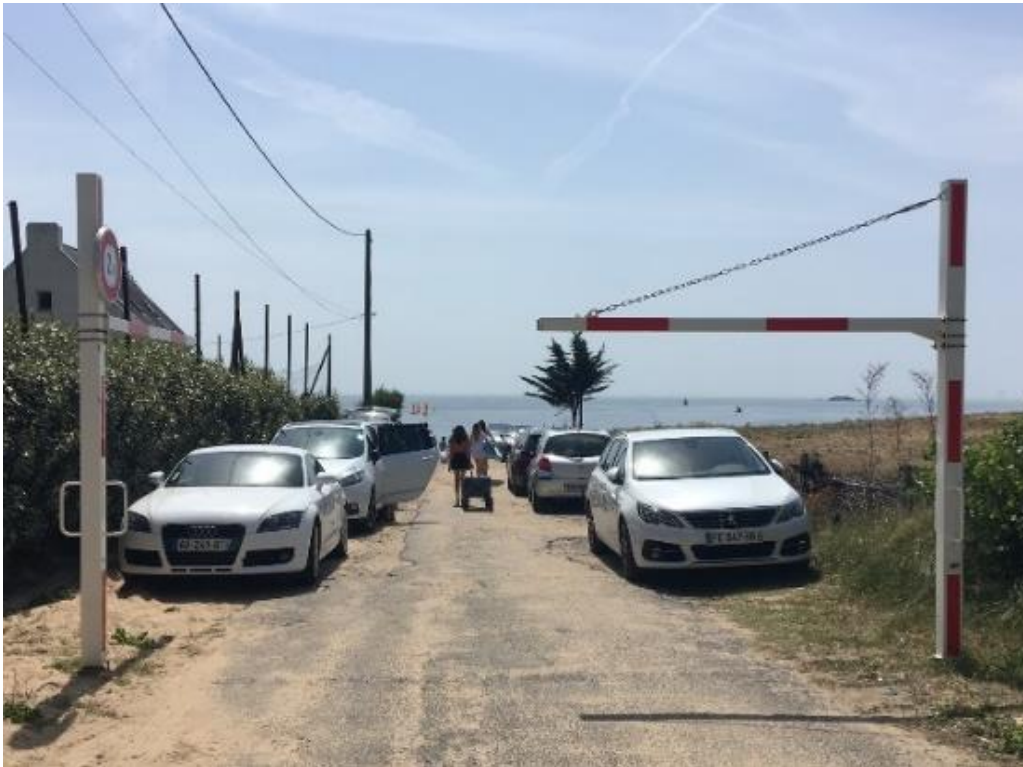
#### Existant

## Perspective 3D du projet dans l'environnement

### Avenue de Pierre Percée

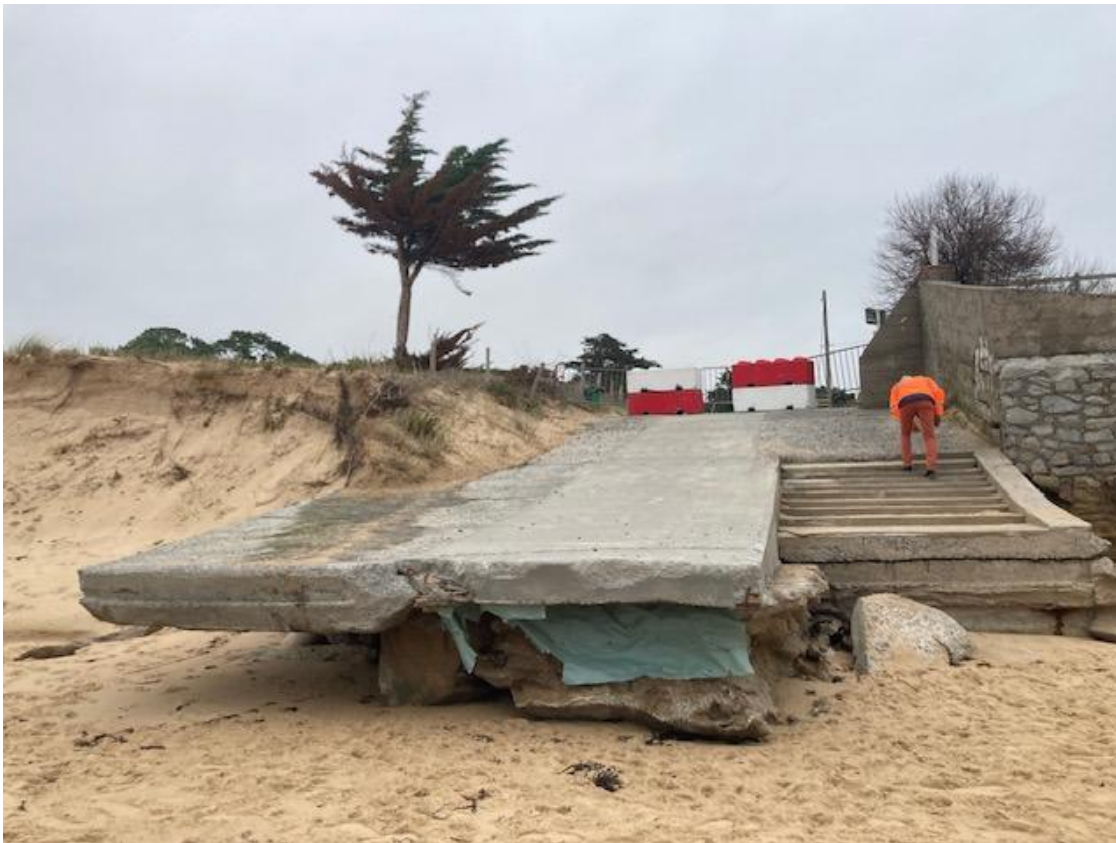
### Existant

## Cale de Pierre Percée
